## Rapport d'expertise

Flexible arrivée 2 CIP cuve 1 N° 5791

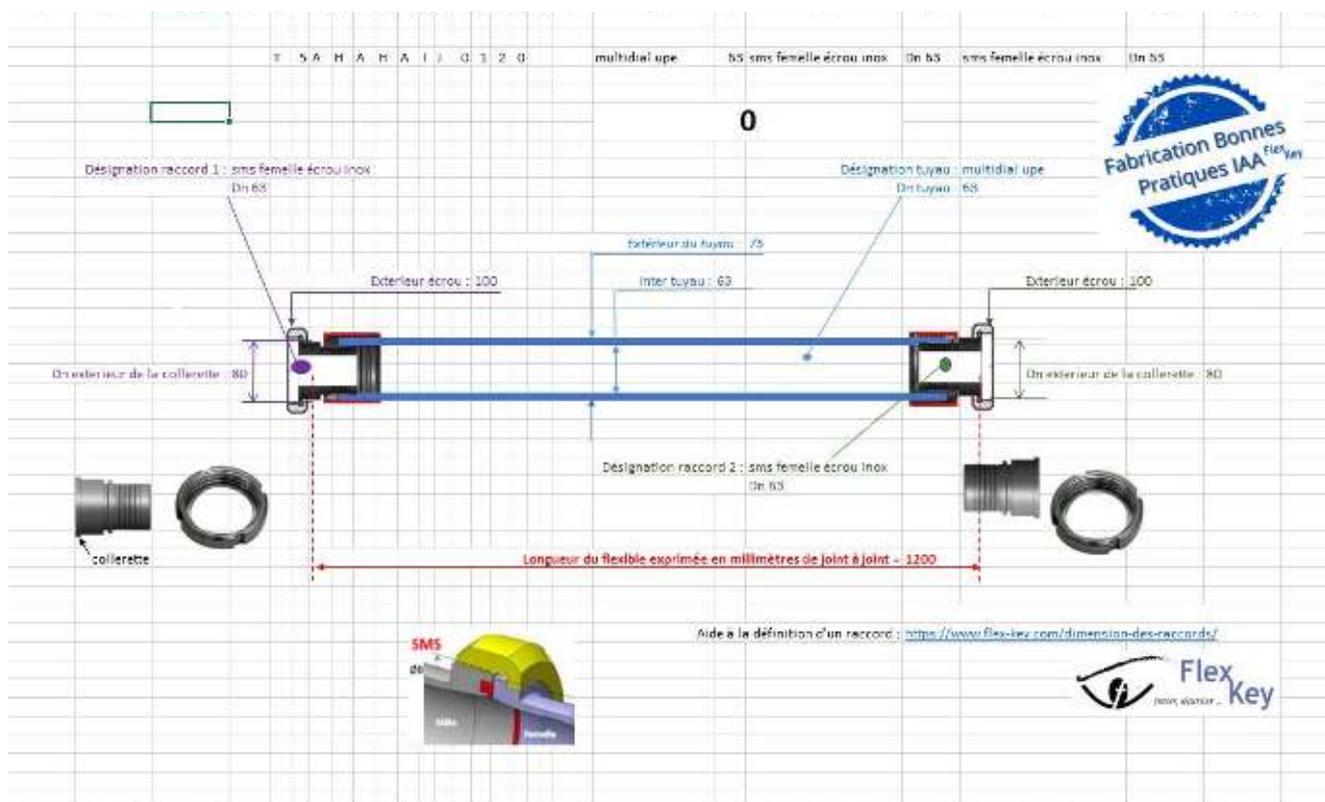
Les conditions de lavage sont légèrement supérieures aux conditions acceptables par le tuyau.

Nous proposons pour le prochain flexible de le réaliser en multial upe 63 selon le plan suivant T5AHAAIJ 0120
