## Rapport d'expertise

Flexible transfert caillé & CIP cuve 1 N° 5216

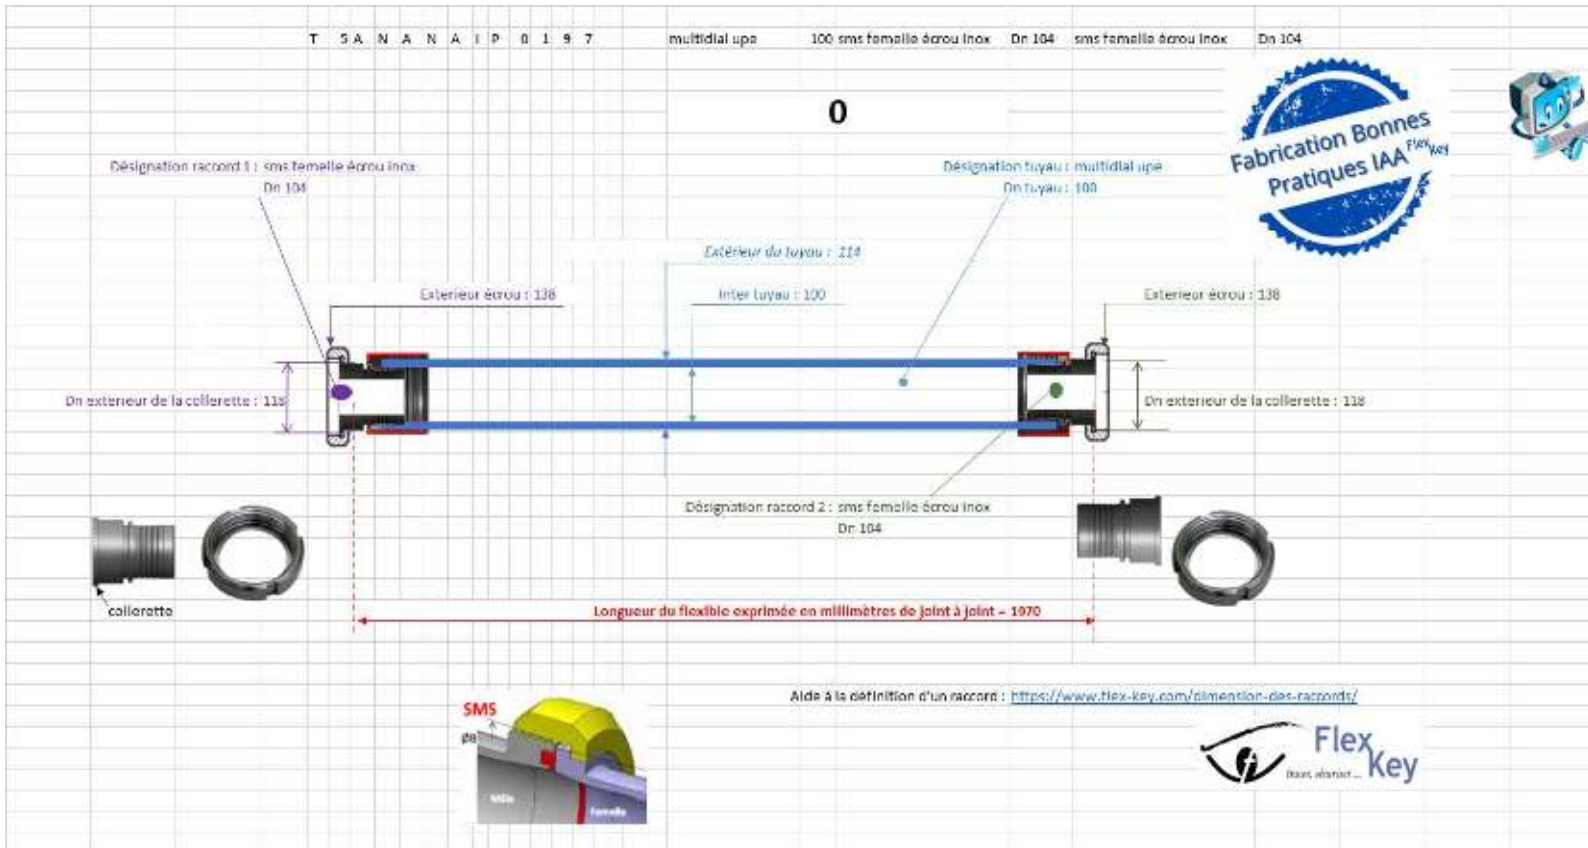
Les conditions de lavage sont légèrement supérieures aux conditions acceptables par le tuyau.

Nous proposons pour le prochain flexible de le réaliser en multidia l upe 100 selon le plan suivant T5ANANAIP 0197
