Rapport d'expertise

Flexible arrivée 2 CIP cuve 1 N° 5791

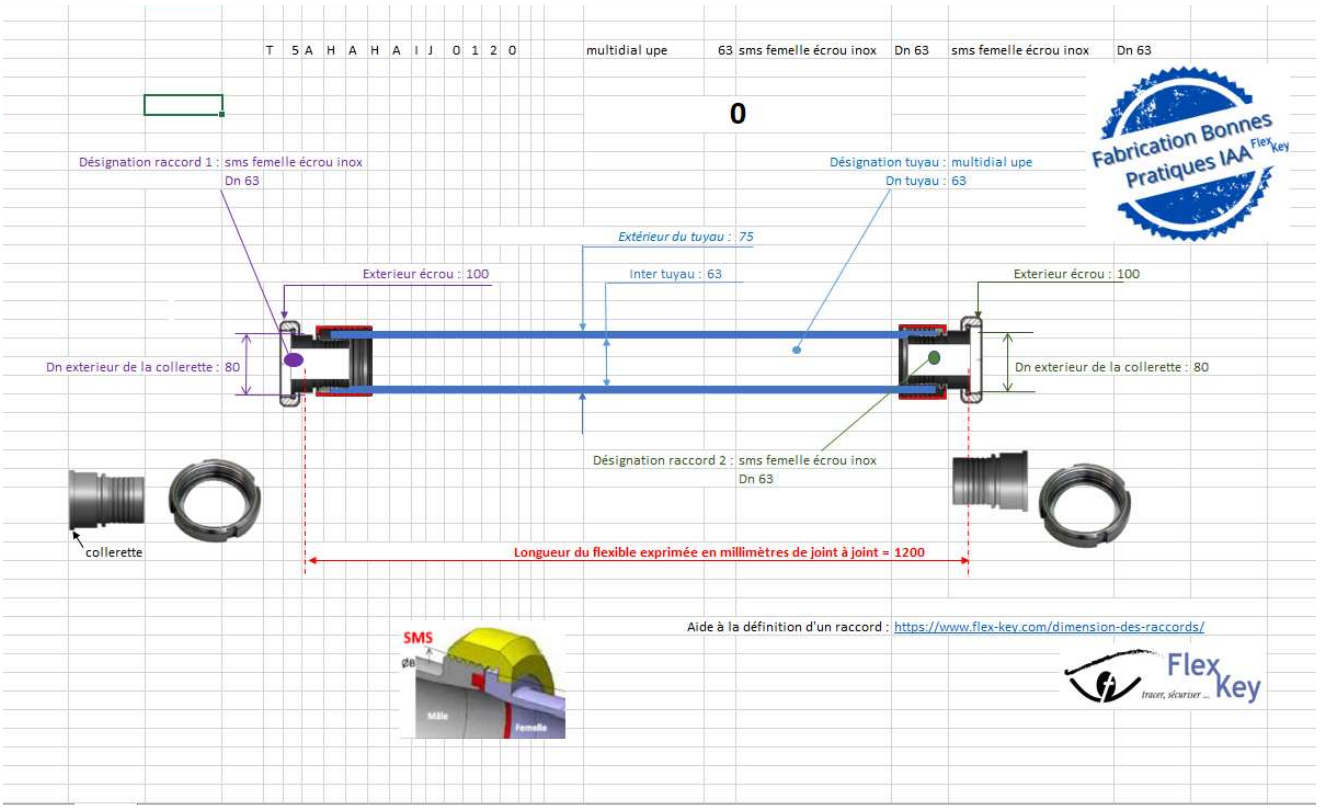
L'analyse interne du tuyau met en évidence deux perçages de la couche supérieure du tuyau.

Situés dans la zone de contact avec le flexible 5216 il est possible qu'un flash électrique soit à l'origine du phénomène.

En effet les deux trous présentent un espacement qui pourrait correspondre avec l'écartement des spires métalliques du tuyau.

Il est à noter que le flexible 5216 présente les mêmes trous.

Nous ne pouvons pas affirmer l'origine électrique, néanmoins les marques sont caractéristiques.Il me semble que les cuves sont montées sur des coussins d'air en caoutchouc, peut être serait-il envisageable de contrôler la mise à la masse de la structure pour confirmer nos suspicions et éviter de nouveaux désagréments ?

Il n'y a pas de traces spécifiques dues au frottement des deux flexibles qui se touchent, les mouvements sont réalisés à faibles vitesses et les revêtements des tuyaux adaptés au frottement.

Les conditions de lavage sont légèrement supérieures aux conditions acceptables par le tuyau.

Nous proposons pour le prochain flexible de le réaliser en multidial upe 63 selon le plan suivant T5AHAHAIJ 0120
